公共文化ホールの大規模改修における増築と耐震補強の設計手法

—旧清瀬市民センターを事例として—

Design Methodology of Extension of Renovation and Seismic Reinforcement of Public Cultural Halls

—A Case Study of Former Kiyose Civic Center—

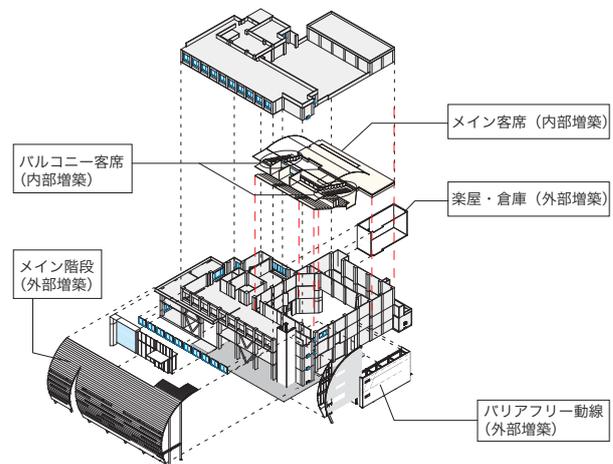
図1 既存部分と増築部分の関係

メイン階段、東側のバリアフリー通路棟、北側の楽屋・倉庫棟の3つの増築と、建物の内部の大ホールにメイン客席とバルコニー客席の2つの増築の、計5カ所である。この5カ所の増築部分との既存部分との関係性を図1、および、表2に示す。

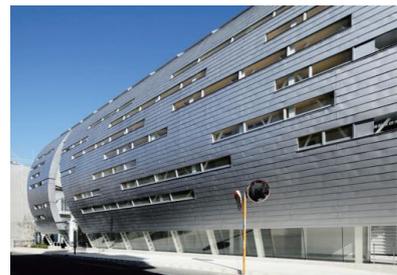
写真2 外部増築の接道状況

南側のメイン階段の増築 (写真1) により、既存建物の使用時に兼用されていたエントランスホールとホワイエを分離して動線を確保し、「ロビーとホワイエの区切り」「交流スペースの確保」「ロビーの拡張」の要求に対し、ロビーとホワイエの機能改善を図った (図2、3、5)。この外部増築部分は前面の主要道路に面していることから、外壁面を曲面として歩行空間部分の確保をするなどの工夫を行った (写真2)。メイン階段は4層吹抜けの空間とし、曲面形状の壁面の仕上げは全面ヒノキ張りとした。この曲面形状の壁にはスリット状の複数の開口部を設け、採光を確保した。また、メイン階段の1段目の踏み板を広く設け、ステージとしても利用できるようにし、1階のエントランスホールの多目的な利用を可能とした (写真3)。この建物内部に階段やエレベーターなどの昇降のための機能を配置する場合は、梁や柱などの既存の構造躯体に影響を受けやすいため、敷地面積に外部増築が可能な空間があれば、増築と合わせて昇降機を配置する手法が有力な選択肢となった。

そこで、増築部分は既存部分の日影曲線を超えない配置とした。あわせて増築部分のみの日影は現行法に適合することを確認した(図6、7)。この時、日影に大きく影響を及ぼすメイン階段の増築部分は外周壁を金属板で覆い、主要道路側の外壁形状を曲面とすることで歩道面における幅員を確保することが出来た。日影に関する上記2点の要求を満足させ、許可申請を行った(写真2)。

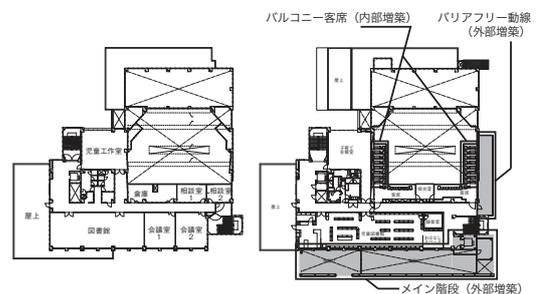
図4 既存(左)と増築後(右)の3階平面図

既存のホール客席の形状は舞台から扇状に広がっているため、客席の側方からの初期反射音が不足する欠点があった。そこで舞台袖から客席に向かって直角に側壁をつくり、側壁に沿って設置した2階屋内増築であるバルコニー席の壁により、客席に初期反射音の向上機能をもたせた。バルコニー席の設置と、木による凹凸のある仕上げにより、直接音を側方からくる反射音で補強し、使用目的に応じた適切な音の響きを持つように機能が改善された（図4、写真4）。

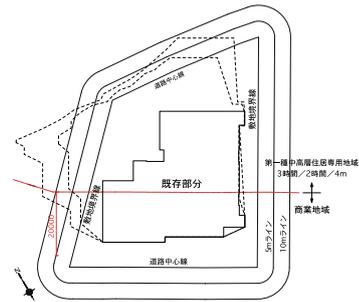
図6 既存の日影図

日影制限に関する用途地域指定についても既存建物の竣工後に変更されたことにより、現行法では適合しないため、Kセンターは既存不適格となった。また、令第137条にて政令で定められていない事項であったため、増築を行う場合は行政との協議が必要であった。東京都の場合、東京都日影規制条例の一審査基準にて判断するが、一括基準には不適合であったことから「敷地周辺の住環境を悪化させないこと」かつ「増築部分のみの日影が現行法に適合すること」が求められた。

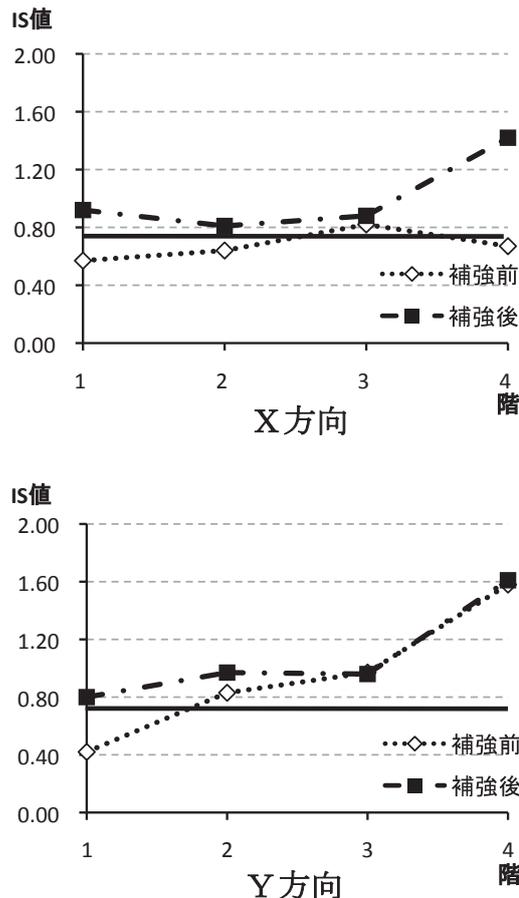
図8 補強前後のIs値(X・Y方向)の変化

改修計画の立案にあたり、既存躯体の構造調査を行い、構造に関する検討を行った。国土交通省では建物の構造耐震指標であるIs値の基準を0.6以上と定めているが、清瀬市は公共施設における目標を基準の1.25倍である0.75と定め、Kセンターでは耐震改修評定を取得した。補強前後の二次診断によるIs指標の変化を図8に示す。

Kセンターの平面形状は、耐震壁付きラーメン架構で、4方向を壁で囲まれた内部に3層の吹抜けを有する大ホールと、ホールの大空間を構成する架構の1つの隅角部の隣り合う2辺に、諸室部分が耐震壁付きラーメン構造で取り付く複雑な形状であった。そのため、単一の補強手法ではなく、複数の補強手法を用いて強度型の計画を行った。具体的な補強としては、鉄筋コンクリートによる湿式補強として耐力壁のRC後打ち壁補強を2カ所、そで壁の後打ち壁補強を2ヶ所、耐震壁の増し打ち補強を15カ所、開口閉塞補強を32カ所行った。また鉄骨や鉄板などによる乾式補強として鉄骨補強プレースを5カ所、構造スリットの設置を12カ所、鉄骨梁による補強を4カ所行った(表4、表5)^{注3)}。さらに、地下階においてピロティ形式となる柱の極短柱の解消のために鉄板
